UNIVERSIDAD DE CUENCA

Facultad de Ingeniería
Carrera de Ingeniería Civil

Plan de intervención vial en base a la evaluación del PCI (Pavement Condition Index), caso de estudio Quinta Chica Baja, Cuenca-Ecuador

30-marzo-2021

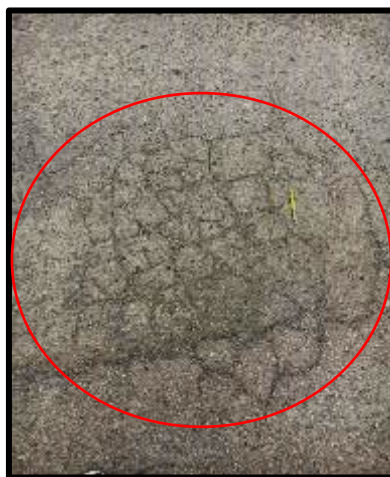
Figura 8 Falla por piel de cocodrilo presente en tramo 2.

En la Figura 8, se puede apreciar la falla por piel de cocodrilo presentado en el Tramo 2, unidad de muestreo 2, con presencia de severidad media, puesto que posee un mapa de grietas definido cuyo ancho medio corresponde a 11 mm. La carga vehicular unidireccional de la vía aún no permite el movimiento de los polígonos de agrietamiento con facilidad.

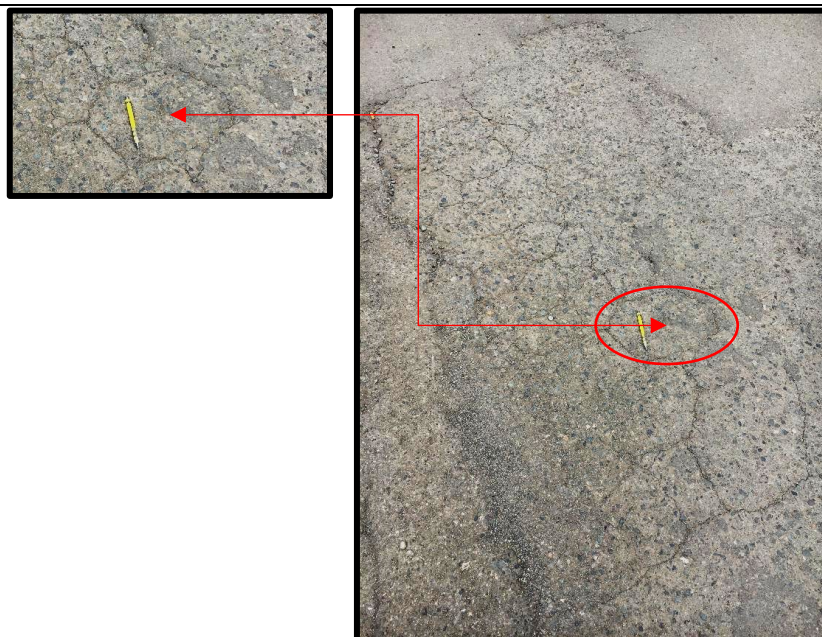
Figura 10 Falla por agrietamiento en bloque tramo 2.

En la Figura 10, se puede observar la falla por agrietamiento en bloque generado en el tramo 2, unidad de muestreo 1, con una longitud de 70 cm y ancho de 44 cm, dado el ancho que delimita la mayoría de sus grietas ha sido considerada como defecto con severidad baja.

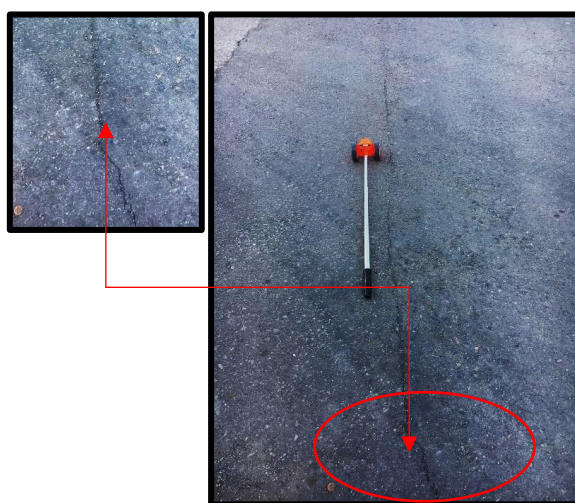
Figura 17 Agrietamiento longitudinal en Tramo 5.

En la Figura 17, se observa el agrietamiento del tipo longitudinal en el tramo 5, unidad de muestreo 5, cuya severidad de acuerdo a las características presentadas corresponde a una severidad baja.

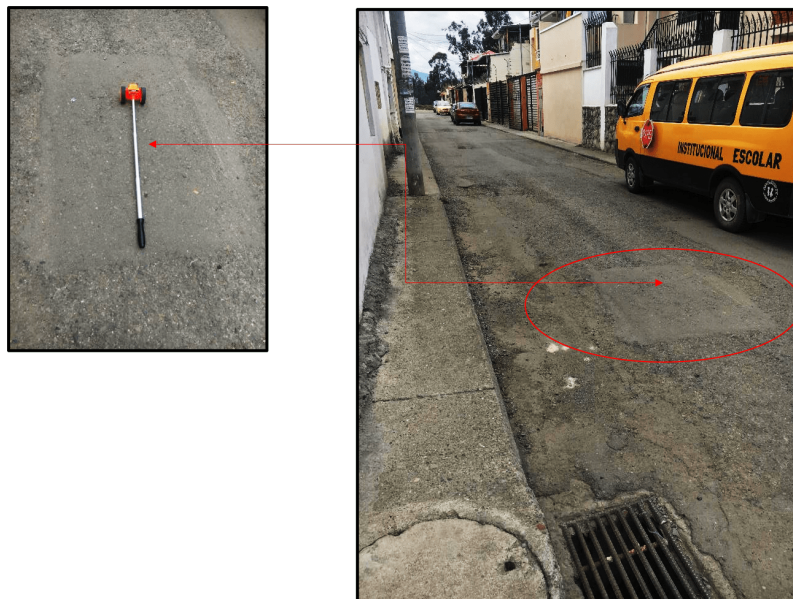
Figura 18 Parcheo presente en tramo 13.

como un parche de baja severidad. Además, se puede ver la presencia de material suelto a lo largo del segmento de análisis.

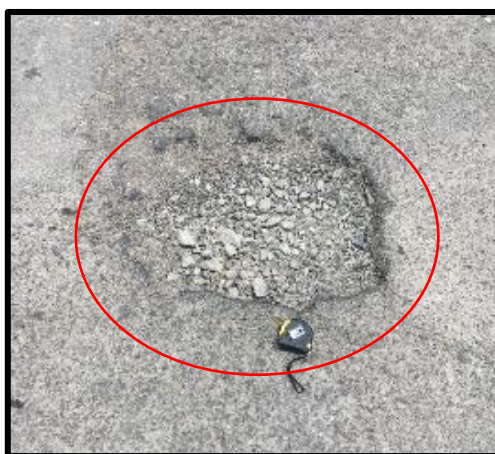
Figura 20 Bache sobre Tramo 4.

En la Figura 20, se observa la falla por bache presentada sobre el tramo 4, sección 3, con presencia de material pétreo suelto al interior del mismo. Presenta un diámetro medio de alrededor de los 75 cm, con una profundidad media de 7 cm siendo su severidad alta respecto a ATSM D6433-09.

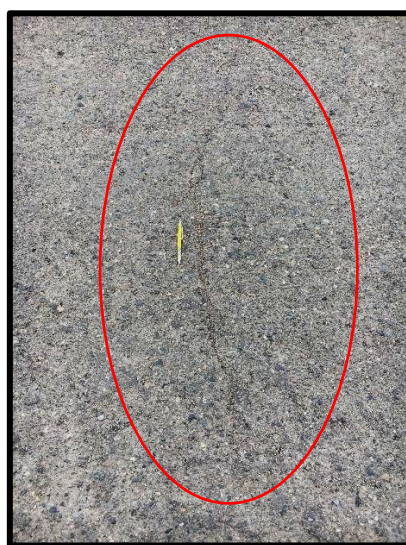
Figura 24 Falla por Agrietamiento parabólico tramo 3.

En la Figura 24, se puede apreciar la falla por agrietamiento parabólico presentado en el tramo 3, unidad de muestreo 1, con un largo promedio de 70 cm y un ancho de 20 cm. Dado que el ancho de la grieta fue baja, su severidad fue clasificada como baja.

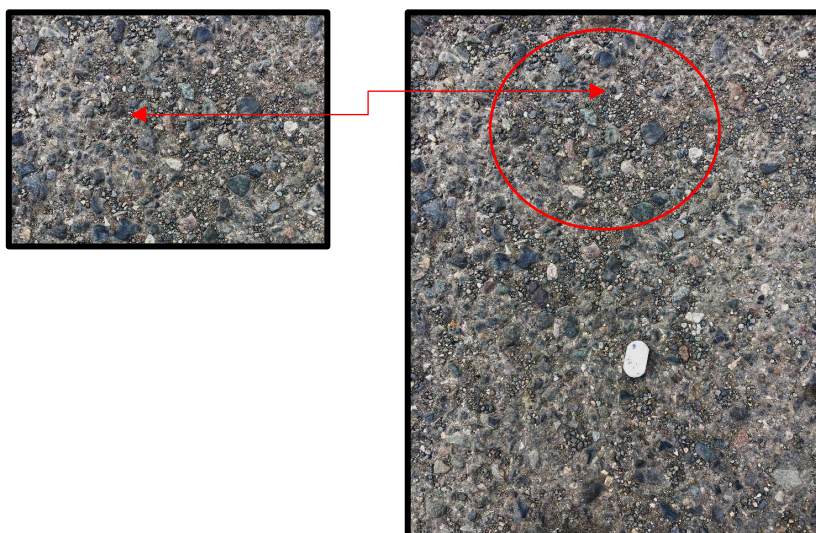
Figura 26 Falla por meteorización en tramo 8.

En la Figura 26, se puede apreciar el grado de meteorización presentado en el tramo 8, unidad de muestreo 12, donde los agregados del pavimento asfáltico ya presentan una gran exposición con un alto grado de desprendimiento en sus alrededores, por lo cual su severidad ha sido estimada como alta.

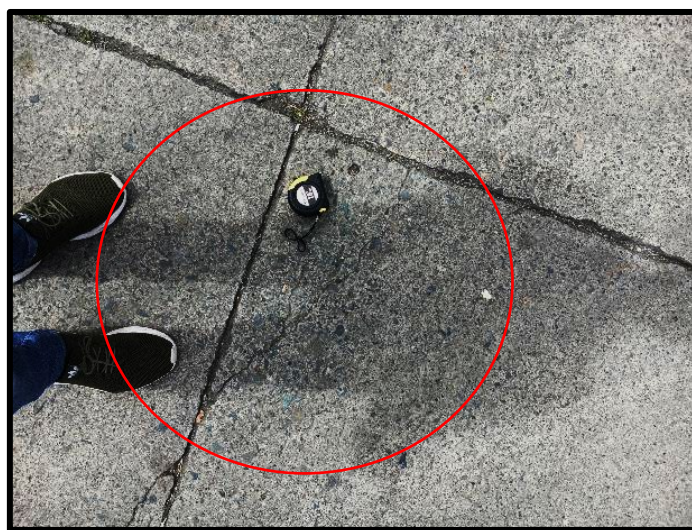
Figura 28 Falla por Rotura de esquina sobre el tramo 10.

En la Figura 28 , se observa la rotura de la esquina presente en el tramo 10, unidad de muestreo 3, cuyo nivel de severidad de acuerdo a sus características presentadas es nivel bajo.

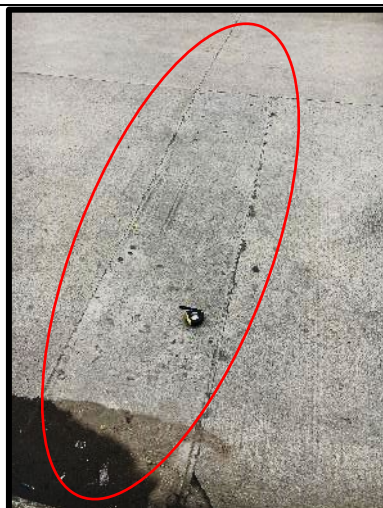
Figura 35 Falla por Parcheo largo sobre tramo 9.

La Figura 35, se puede observar la falla por parche largo presente sobre el tramo 9, unidad de muestreo 3. Dado que su superficie abarcó los 1.8 m², y al poco o ínfimo deterioro presentado su severidad ha sido considerada como baja.

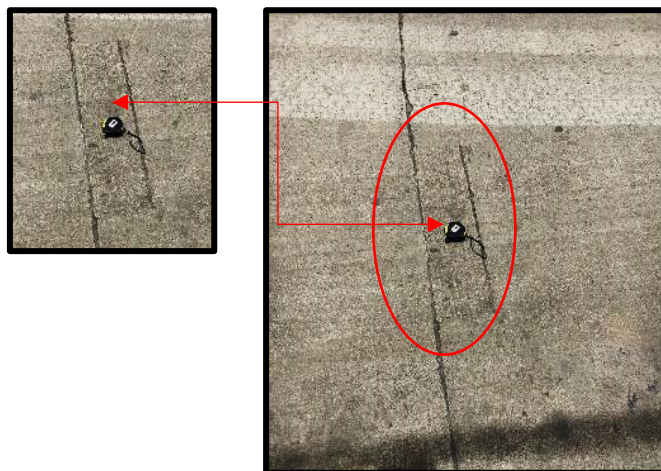
Figura 36 Parcheo pequeño sobre el tramo 7.

En la Figura 36, se observa la falla por parcheo pequeño presentado sobre el tramo 7, unidad de muestreo número 1, el mismo cubriría una superficie de 0.15 m^2 , definido por un nivel de severidad bajo, sin evidencia en su deterioro.

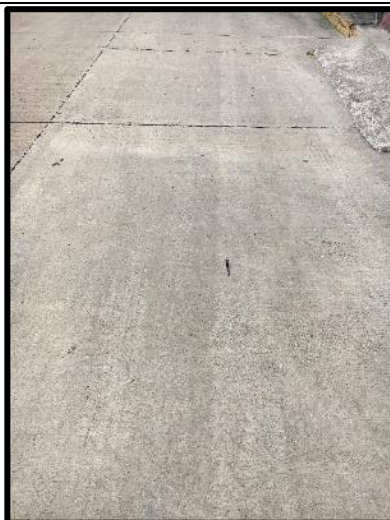
Figura 37 Falla por Agregado pulido en tramo 15.

Niveles de severidad: No se establecen grados de severidad, basta con registrar en la hoja de referencia que existe este defecto, siempre y cuando el daño sea alto. En la Figura 37, se puede observar la forma en la cual se manifiesta esta falla sobre el tramo 15, unidad de muestreo 1. La falla se aprecia en el lado derecho del carril, posiblemente por el efecto del tráfico vehicular, así como por el agua que fluye en su superficie dada la alta pendiente que posee el terreno.

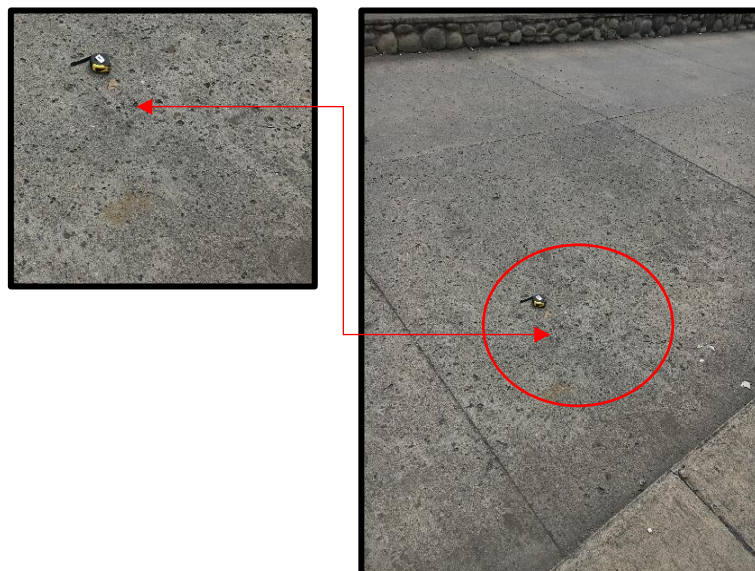
Figura 38 Falla por Saltaduras sobre tramo 10.

En la Figura 38, se observa la falla por saltaduras desarrollado en el tramo 10, unidad de muestreo 1, sobre el lado derecho e izquierdo del pavimento rígido, donde se observa una gran cantidad de concavidades a lo largo de losa, abarcando casi su totalidad.

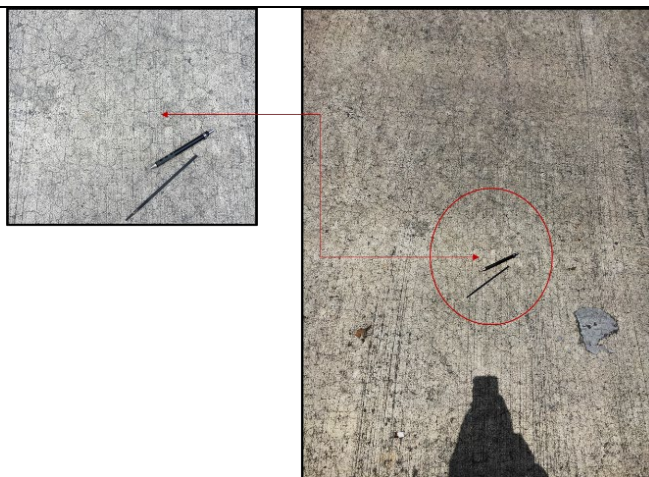
Figura 42 Falla por Mapa de grietas en tramo 7.

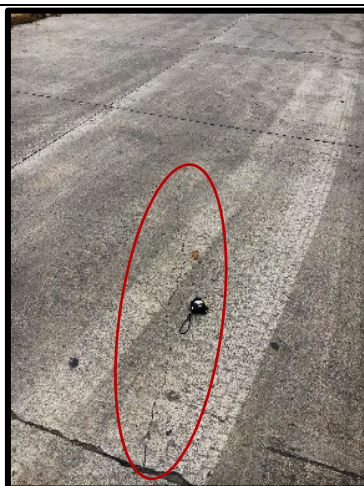
Figura 43 Falla por Grietas de contracción tramo 9.

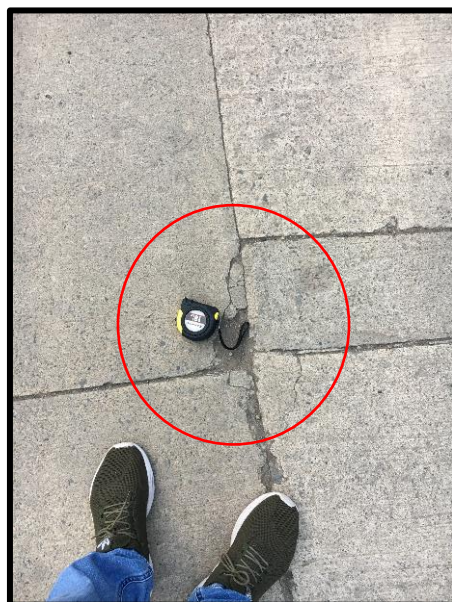
Figura 44 Falla por Desprendimiento de esquina en tramo 14.

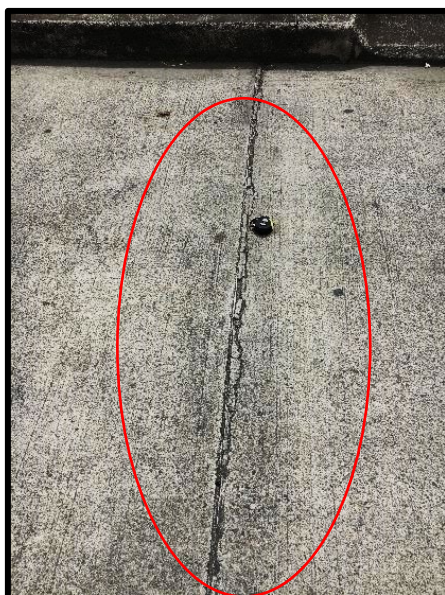
Figura 45 Falla por Desprendimiento de junta en tramo 9.

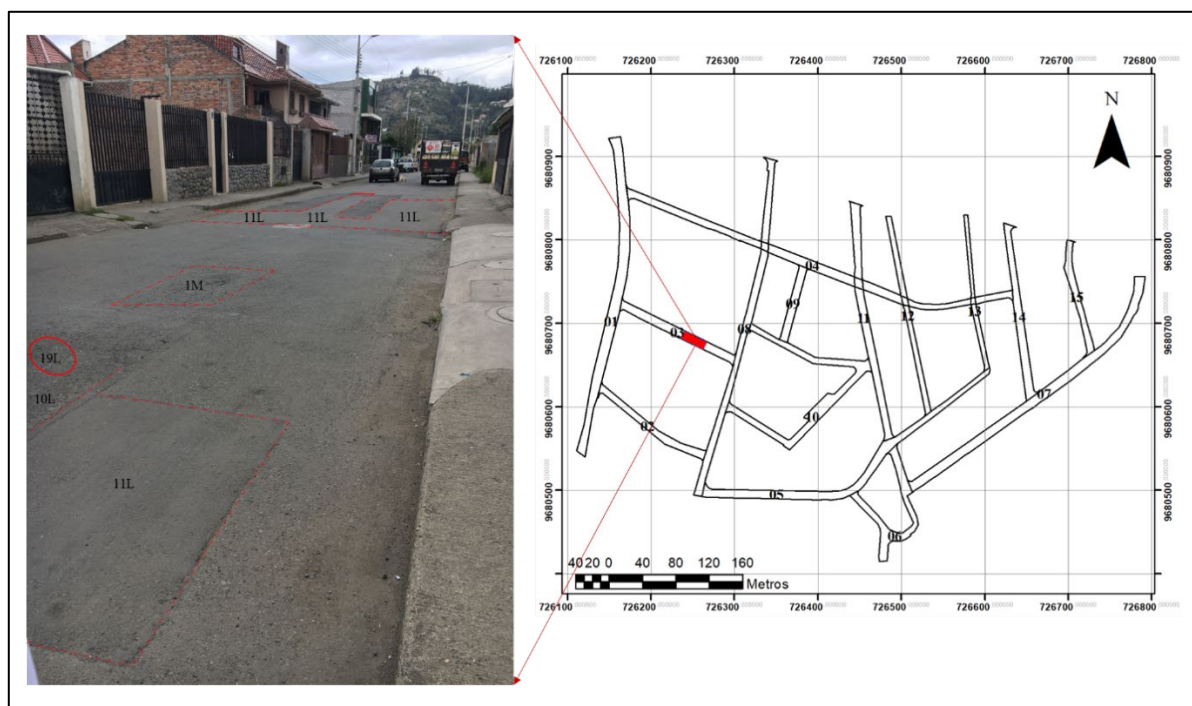
Figura 52 Fallas sobre tramo 3 unidad de muestreo 4.
